### Poskytnutí informace na žádost podle zákona č. 106/1999 Sb. o svobodném přístupu k informacím

Č.j.: HSZL-5517-2/SPD-2018

## Protokol

**Místo kontroly:** Odpadové centrum, Pozlovice, ulice Ludkovická 448

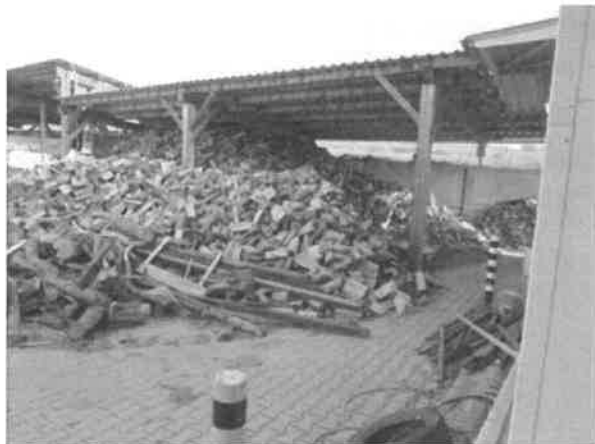
- přístřešek na části pozemku prac. č. 1995/35 k. ú. Pozlovice. Tento přístřešek stavebně navazoval na objekt SO 02 (přístřešek pro mechanismy) a v době kontroly v něm bylo volně uloženo řezané dřevo (viz obrázek č. 1 tohoto protokolu). Tento přístřešek i uložené dřevo zároveň ležely v požárně nebezpečném prostoru objektu SO 02 (přístřešek pro mechanismy), jelikož dle předloženého PBŘ byla odstupová vzdálenost od podélné strany s vraty objektu SO 02 stanovena na 6,33m.

obrázek č. 1 – volná skládka dřeva pod přístřeškem

Pro tyto objekty (přístřešky) a volné skládky nebyla předložena žádná dokumentace (např. kolaudační souhlas, kolaudační rozhodnutí apod.) prokazující povolení těchto objektů a volných skládek v prostoru odpadového centra. Dle sdělení Ing. Tkáčové, starostky, se tato dokumentace v archivu kontrolované osoby nenachází a legalizace změn v užívání a nových objektů v odpadovém centru nebyla provedena. **Tím nebyla dodržena povinnost uvedená v ust. § 5 odst. 1 písm. f) zákona o požární ochraně v návaznosti na další předpisy upravující povinnosti na úseku požární ochrany, např. zákon č. 183/2006 Sb. o územním plánování a stavebním řádu.**

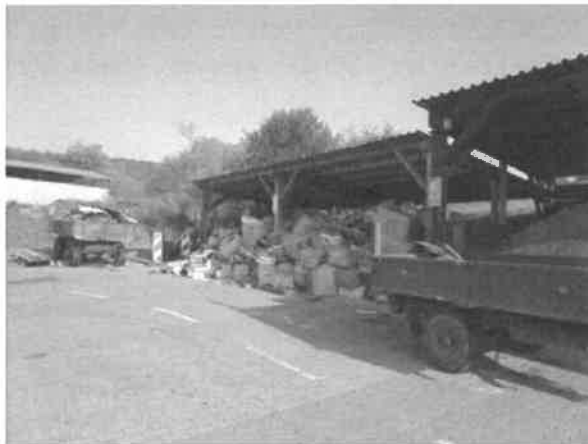
- přístřešek na části pozemku parc. č. 1995/35 k. ú. Pozlovice. Tento přístřešek navazoval na přístřešek zakreslený v PBŘ - výkresové části situace - a v době kontroly sloužil k ukládání papírového odpadu (viz obrázek č. 2 tohoto protokolu).

obrázek č. 2 – volná skládka papíru pod přístřeškem

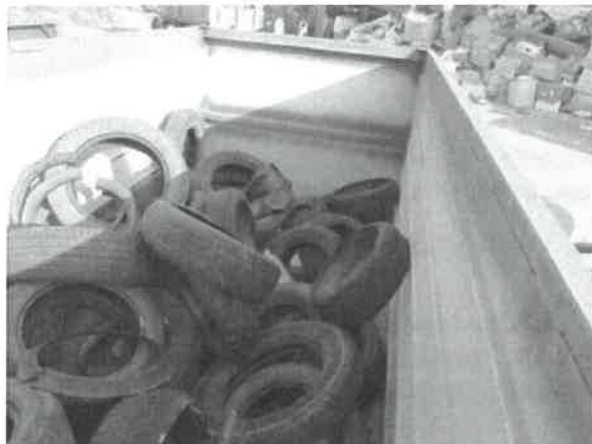
Činnost provozovaná kontrolovanou osobou v prostorách odpadového centra vykazovala znaky činnosti se zvýšeným požárním nebezpečím dle ust. § 4 odst. 2 písm. e) zákona o požární ochraně, tedy činnosti v prostorách, ve kterých se vyskytuje nahodilé požární zatížení  $120 \text{ kg/m}^2$  a vyšší. Jednalo se o činnost skladování pneumatik v otevřených kontejnerech ve střední části odpadového centra (viz obrázek č. 3 tohoto protokolu).

obrázek č. 3 – skladování pneumatik v otevřeném kontejneru

Ke kontrole nebyla předložena dokumentace o začlenění do příslušné kategorie činností dle ust. § 4 zákona o požární ochraně. Dle sdělení Ing. Tkáčové, starostky, nebyla tato dokumentace kontrolovanou osobou zpracována. **Tím nebyla dodržena povinnost uvedená v ust. § 15 odst. 1 zákona o požární ochraně ve spojení s ust. § 28 vyhlášky o požární prevenci.**

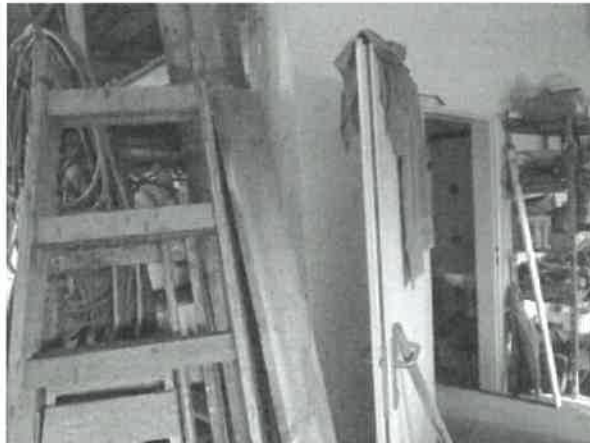
6.1.2. Fyzickou kontrolou bylo zjištěno, že požární dveře mezi garáží a kotelnou vybavené samouzavíracím mechanismem jsou zablokovány v otevřené poloze (klika podložena dřevěným prknem)

a na dveřích je uloženo oblečení (viz obrázek č. 4 tohoto protokolu). Volné dovření dveří nebylo zajištěno a požární dveře nebyly udržovány v takovém stavu, aby jejich otevíratelné části byly vždy spolehlivě uzavřeny. Požární uzávěry tak nemohly plnit svůj účel. **Tím nebyla dodržena povinnost uvedená v ust. § 5 odst. 1 písm. a) zákona o požární ochraně v návaznosti na ust. § 7 vyhlášky o požární prevenci s přihlédnutím k ust. § 4 vyhlášky č. 202/1999 Sb., kterou se stanoví technické podmínky požárních dveří, kouřotěsných dveří a kouřotěsných požárních dveří.**

obrázek č. 4 – požární dveře do kotelny zablokované proti dovření
